GUTACHTEN

in dem Rechtsstreit gegen

| gemäß dem Beschluss des Landgerichts vom 19.08.2010 zum Wohnhaus in | | | | | | | | | |

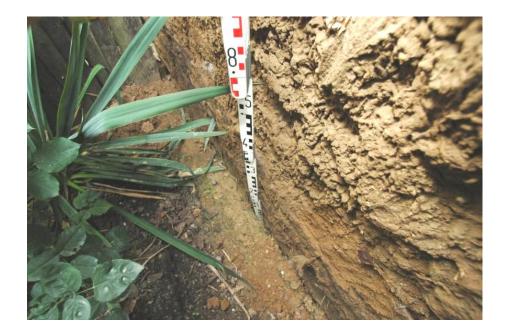
An der Grenze ist bis in die Tiefe der Fundamente auf dem Grundstück der Beklagten teilweise ein Graben angelegt worden. Durch diesen wurden die Fundamente frei gegraben.

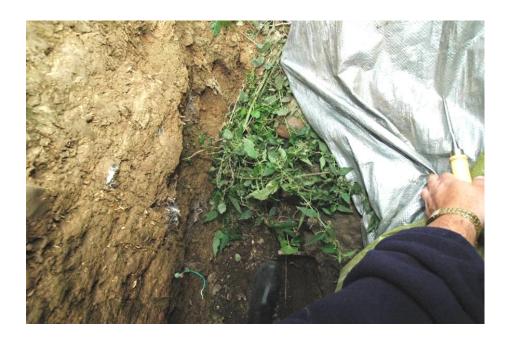
Teilweise ist noch die Aufschüttung vorhanden. Die Aufschüttung liegt ohne Abdichtung an der Außenwand des klägerischen Wohnhauses an.

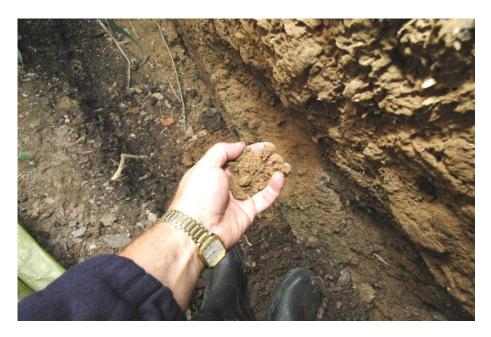
Unmittelbar unter dem gemauerten Bankett (Fundament) ist die Lehmwand in krümeliger Struktur.

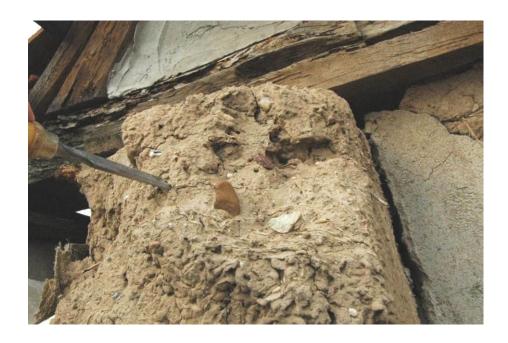
Die Oberseite der Wand ("Krone") ist fest. Es liegen nur übliche Verwitterungserscheinungen vor, keine Zerstörung der Strukturen.

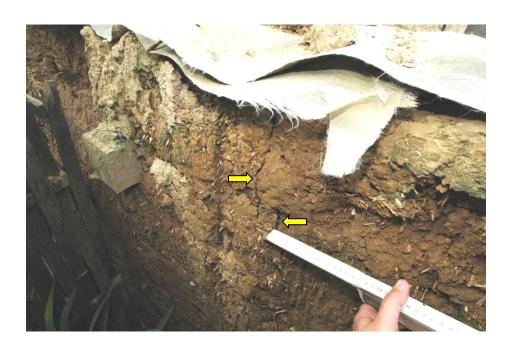
Das trifft auch auf den Wandrest unmittelbar unter dem Dach zu.

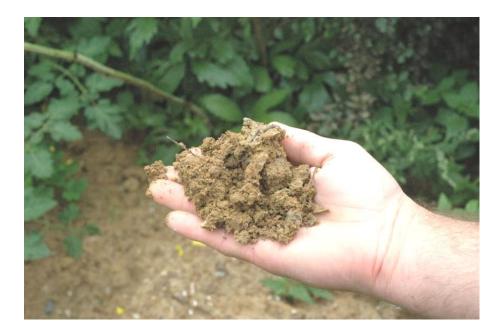
Ferner berichtete der Eigentümer, dass er bei Umbaumaßnahmen in einem mit einer Dusche versehenen Bad im Erdgeschoss eine schadhafte Dichtung festgestellt habe. Der Lehm der Außenwand war dort geschädigt. Er hat auf dem Grundstück selbst in geringer Tiefe Lehm gewonnen und hält Reste davon für weitere Reparaturarbeiten bereit. Der vorrätige Lehm hatte in etwa die Struktur wie der abgelöste Lehm von dem Haus des Klägers (vgl. S. 10 des Gutachtens).

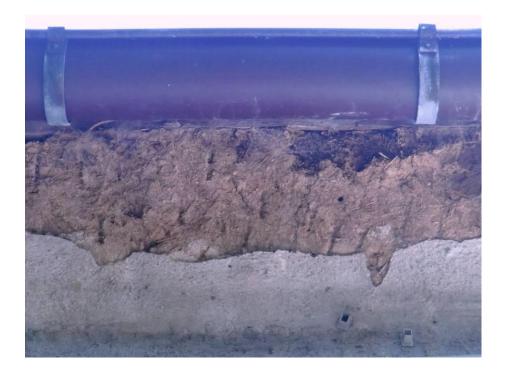
Selbst eine Verstopfung an der zur Straße führenden Dachrinne hat in vergangenen Wintern zur Durchfeuchtung im Gesims geführt, jedoch nicht zu dauerhaften Schäden oder Einstürzen.

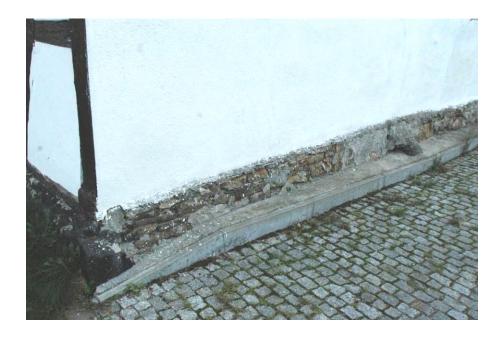
In der Gemeinde ist ein Bankett (Fundament), wie es an dem Haus des Klägers ist, gut sichtbar. Derartige Fundamente sind zugleich eine dauerhaft wirksame Feuchtigkeitssperre.
