GUTACHTEN

wegen behaupteter Mängel an der Werkleistung "Stahlbetonfertigteile liefern und montieren" im

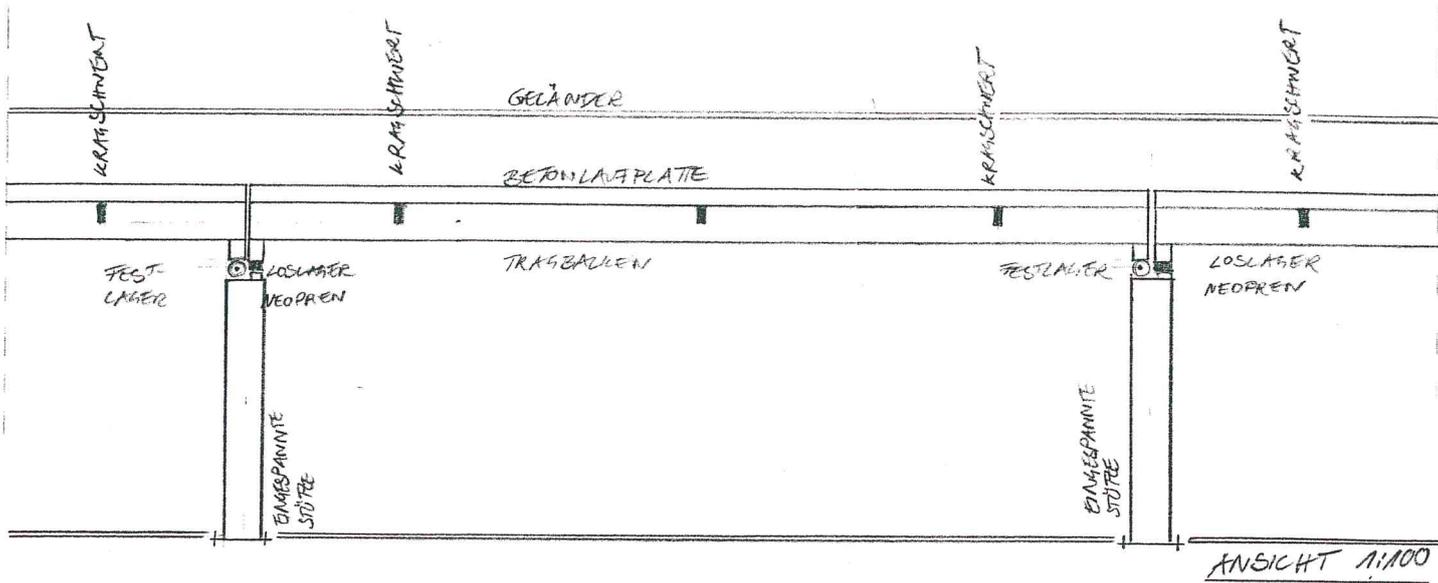
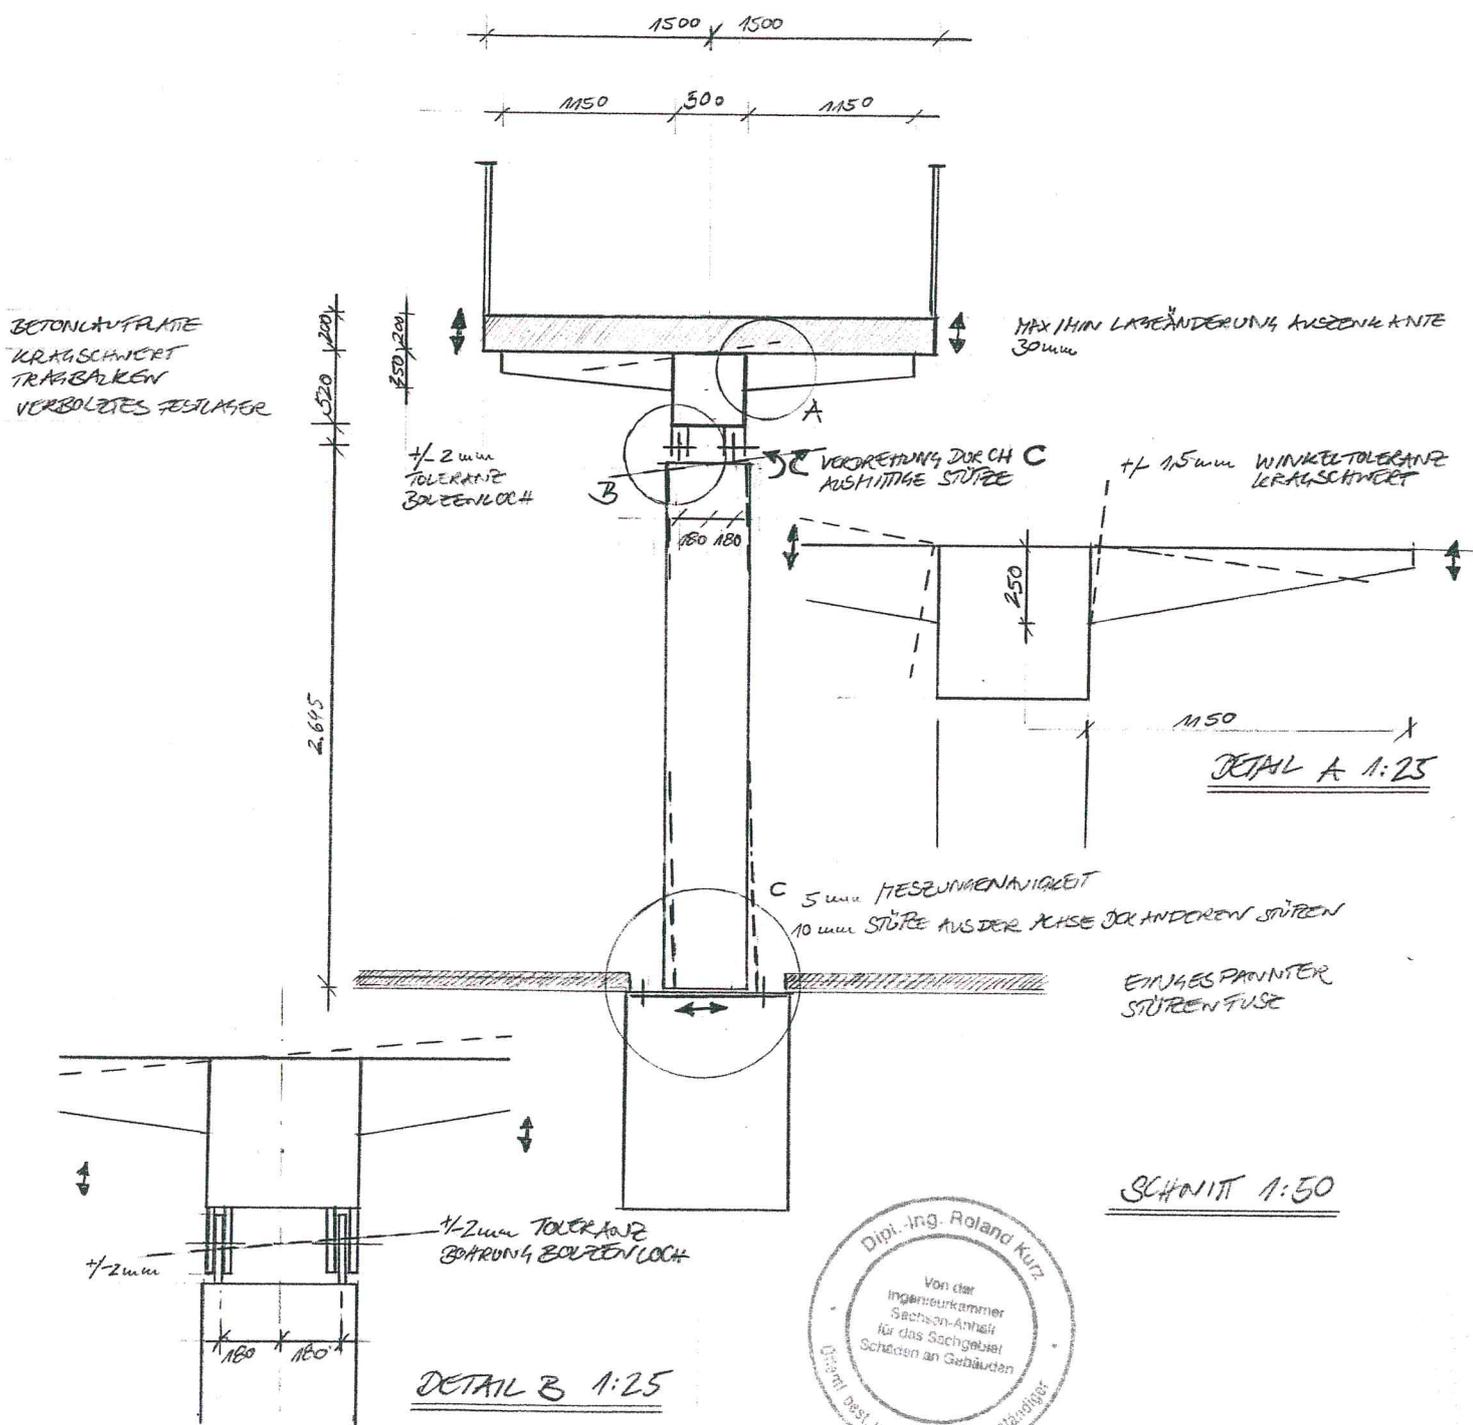
VISUALISIERUNG MASSTOLERANZEN

1. Lage Fußpunkt in der Achse		± 10 mm	
2. (keine Vorschläge) im Stützenkopf		± 5 mm	
Zwischensumme		15 mm	
Lageveränderung Außenkante	1500 mm/3465 mm x 15 mm		6 mm
3. Mittelpunkt Loch		± 2 mm	
Lageveränderung Außenkante	1500 mm/180 mm x 2 mm		17 mm
4. Winkeltoleranz Schwert	(6 mm x 250 mm /1000 mm) x 1150 mm/250 mm	6 mm/m	
Lageveränderung Außenkante			7 mm
5. Rechtwinkligkeit am Schott			5 mm
Lageveränderung Außenkante insgesamt			<u>35 mm</u>

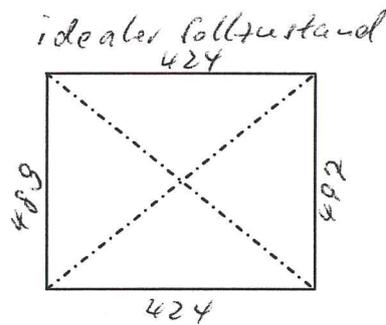
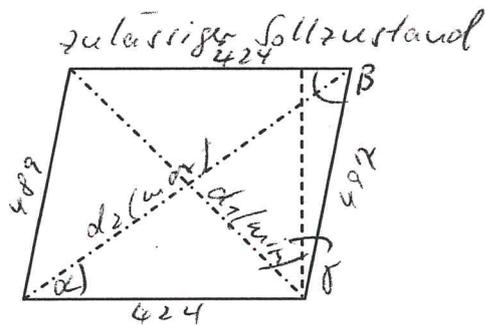
Kastenprofil Rechtwinkligkeit (am Schott) - DIN V ENV 190-1, 11.2.3 Nr. a
am Beispiel der Pos. 2513

Bemerkung: Das Schott ist (geringfügig) als Trapez, nicht als Rechteck ausgebildet.
Die o.g Bestimmungen können deshalb nur analog angewendet werden. Es wird deshalb nicht die Differenz der Diagonalsabstände, sondern die zulässige toleranzbedingte Differenzveränderung betrachtet.

Der Höchstwert der unplanmäßigen
Differenz darf 3,2 mm
betragen

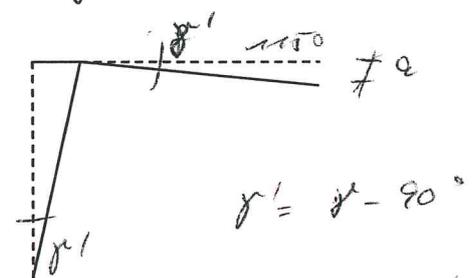
Abknickung (Anhebung)
der Schweißnaht

Aus der zulässigen Abweichung der Rechtwinkligkeit am Schott, die eine Verdrehung des Kastenträgers bewirken kann, wenn an einer Seite diese Abweichung eingetreten ist, folgt eine weitere Absenkung (Hebung) am Ende des Schwerts um 5 mm.
