GUTACHTEN

zu Schäden an Pflastersteinen des Bauvorhabens: Neubau der Straße in

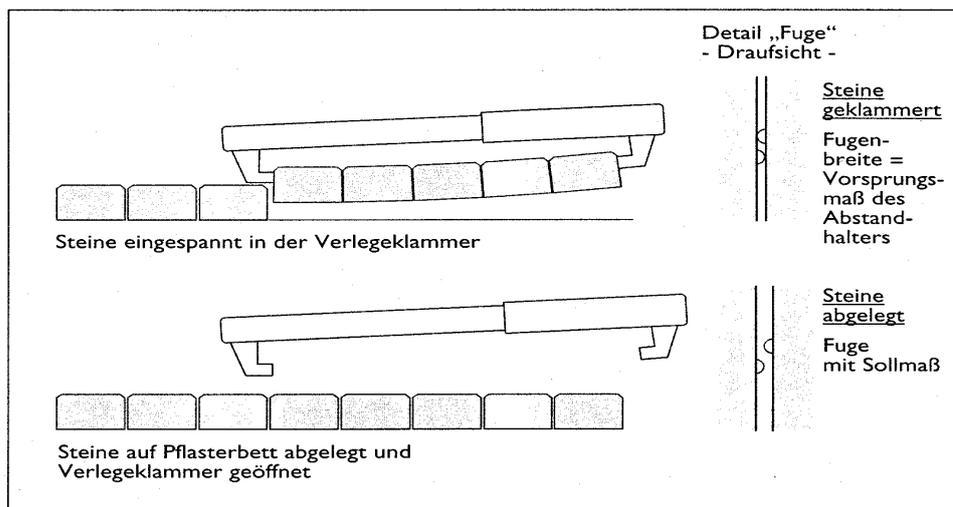
Abb. 3-18: Entstehung der Fugenbreite bei maschineller Verlegung²

Bei dem Anheben berühren sich die an die Steine angeformten Abstandhalter.
 "Sind die Steine in der Verlegeklammer eingespannt, wird der Zwischenraum zwischen den Steinen durch die Abstandhalter bestimmt. Durch das zur Verlegung erforderliche Nachlassen der Einspannkraft fallen die Steine bogenförmig nach unten heraus. Das Auflegen der Steine auf das Pflasterbett, und das Entfernen der Verlegeklammer bewirken dann die Vergrößerung der Fugenbreiten auf das erforderliche Maß."²

Nach DIN 18.318³, dem Merkblatt für Flächenbefestigungen⁴ und nach ZTVP-StB⁵ muss dieses Maß 3 mm bis 5 mm betragen.

Abstandhalter dürfen nicht bis an die Oberfläche reichen. Nur wenn sie tiefer enden, kann bei der maschinellen Verlegung beim Nachlassen der Spannkraft der Verlegeklammer die bogenförmige Ausbildung der Steinreihe eintreten, die erforderlich ist, um Fugenbreiten von 3 mm bis 5 mm zu erreichen (siehe Anlage 10).
