GUTACHTEN

in dem Rechtsstreit gegen

| gemäß dem Beschluss des Landgerichts vom 19.08.2010 zum Wohnhaus in | | | | | | | | | |

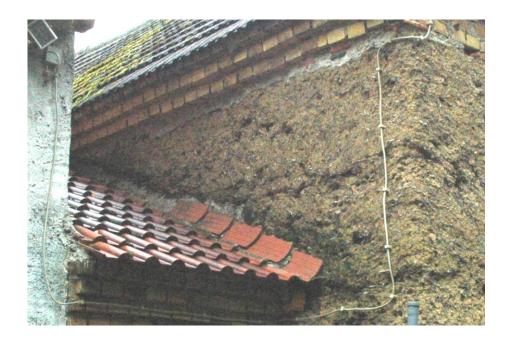
Von Interesse für die Gutachtenerstattung sind die nachfolgend dargestellten räumlichen Verhältnisse, wo Spritzwasser von dem Dach des Zwischenbaus an die Stampflehmwand kommt. Schäden, außer einer oberflächennahen Abwitterung, sind iedoch nicht zu erkennen.

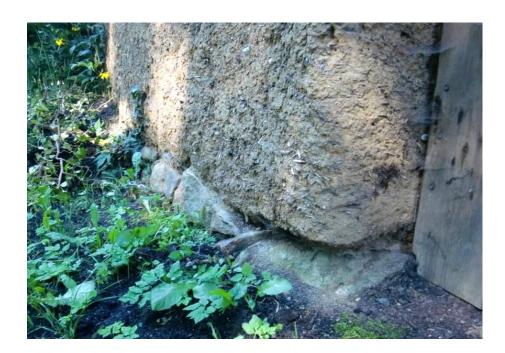
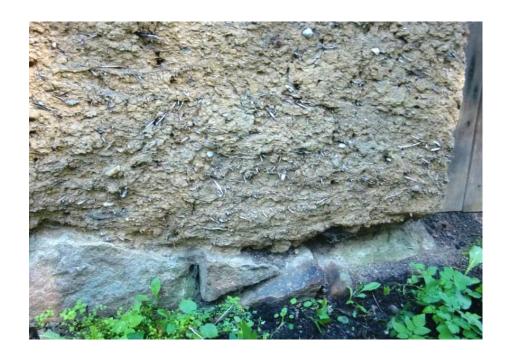
Entscheidend ist, dass die Erde mit der Lehmwand nicht in Berührung kommt, nur an den Feldsteinsockel angrenzt.

Nach den Schilderungen des Eigentümers und den eigenen Feststellungen ist ersichtlich, dass einwirkende Feuchtigkeit, auch von oben anfallende Feuchtigkeit, nur bei frischen, nicht bei alten Lehmwänden nicht zu Schäden führt, solange wieder ein Abtrocknen gewährleistet ist.

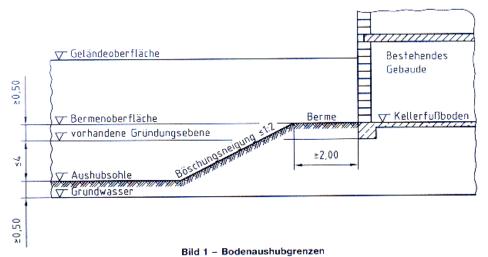
Bild 1 - Bodenadshabgrenzer

Das Einhalten einer solchen Bodenaushubgrenze geht bis zu dem Bereich, der 2,00 m von dem Fundament entfernt ist (Berme = waagerechtes Teilstück einer Böschung). Erst nach diesem Bereich darf in einem Gefälle von 1 : 2 eine Böschung angelegt werden.

Muss in diesen Erdblock wegen der geplanten Baumaßnahme eingegraben werden, so darf dies zur Vermeidung eines Grundbruchs (seitliches oder horizontales Ausweichen von Boden infolge Erddrucks) nur abschnittsweise durch Stichgräben oder Schächte von höchstens 1,25 m Breite geschehen.

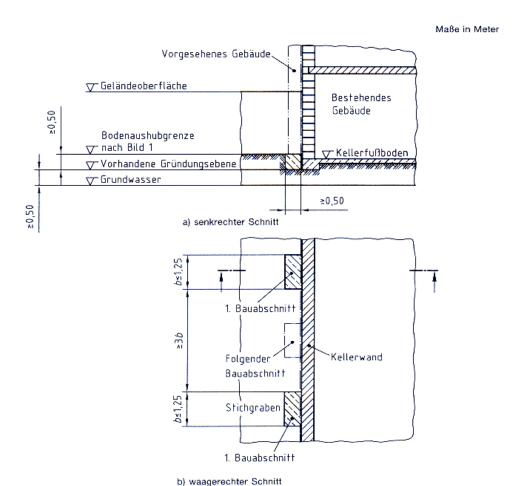
Bild 2 – Gründung mit Beispiel für die Abfolge der Bauabschnitte

Analoge Verhältnisse gelten bei nicht unterkellerten Gebäuden.

Zwischen gleichzeitig hergestellten Stichgräben bzw. Schächten ist ein Abstand von mindestens der dreifachen Breite eines Stichgrabens bzw. Schachts einzuhalten. Die Graben- bzw. Schachtwände müssen im Bereich des Erdblocks nahezu senkrecht sein. Sie sind durch Verbau nach DIN 4.124 - Baugruben und Gräben, Böschungen, Arbeitsraumbreiten, Verbau - zu sichern, wenn
